Energirenovering af typisk parcelhus opført i perioden 1960-1980

Del 2: Målinger

Rapport
BYG·DTU R-166
2007

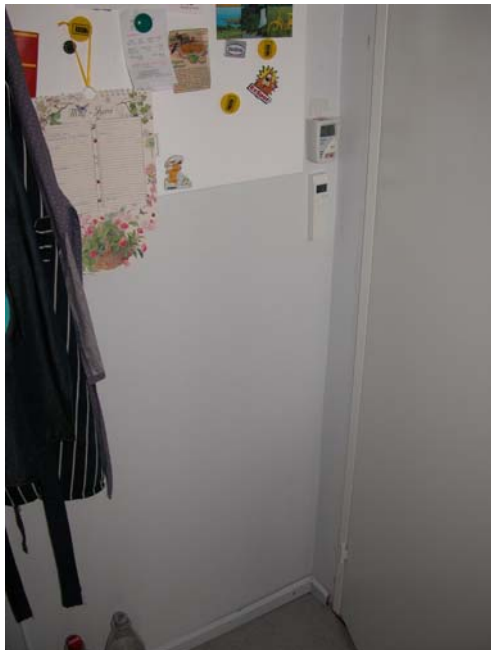
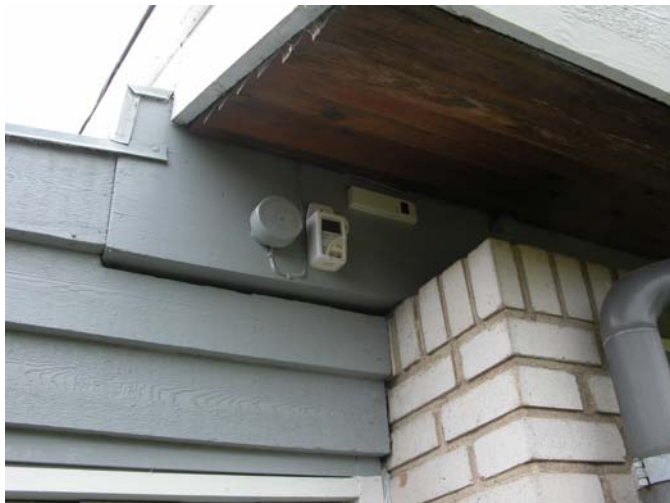
Venstre: Testo 175-H2 temperatur og fugt måler samt Brunata temperaturlogger i køkken.
Højre: Samme målere placeret udvendigt på den "kolde" del af rem på nordsiden af huset og beskyttet mod direkte solstråling via udhænget.

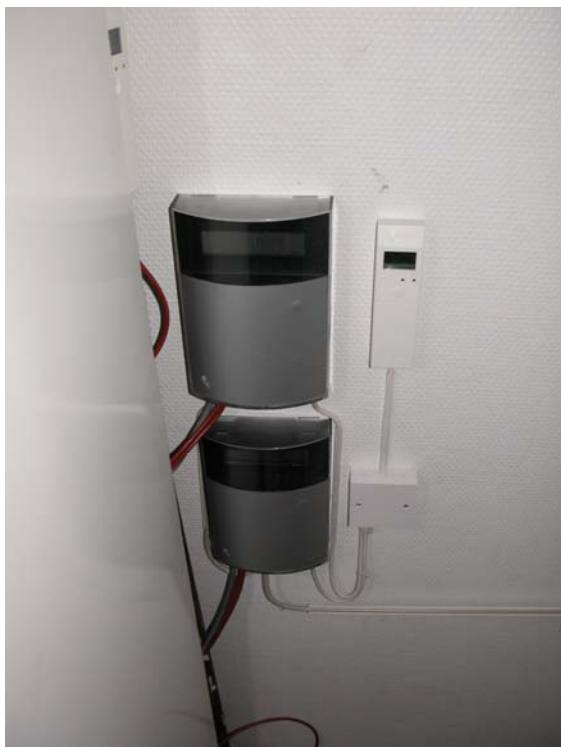
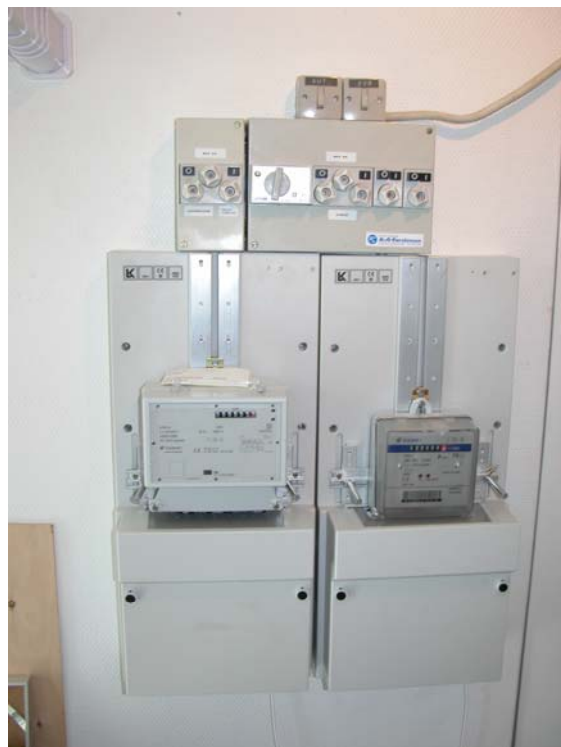
HGQ energimålere og Enermet elmålere.

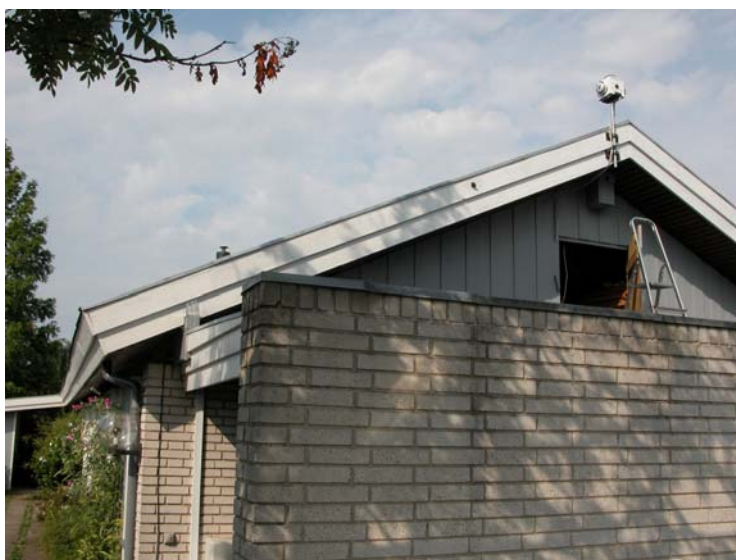
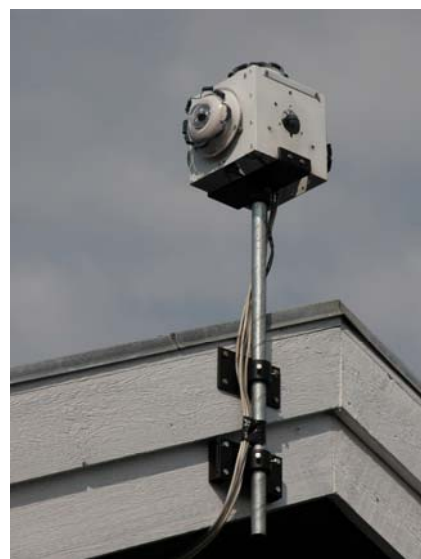
Pyranometre på tag til måling af solbestrålingsstyrken på facader med vinduer. Bemærk varmetråde på hvert enkelt pyranometer, så dug, sne og is kan undgås.

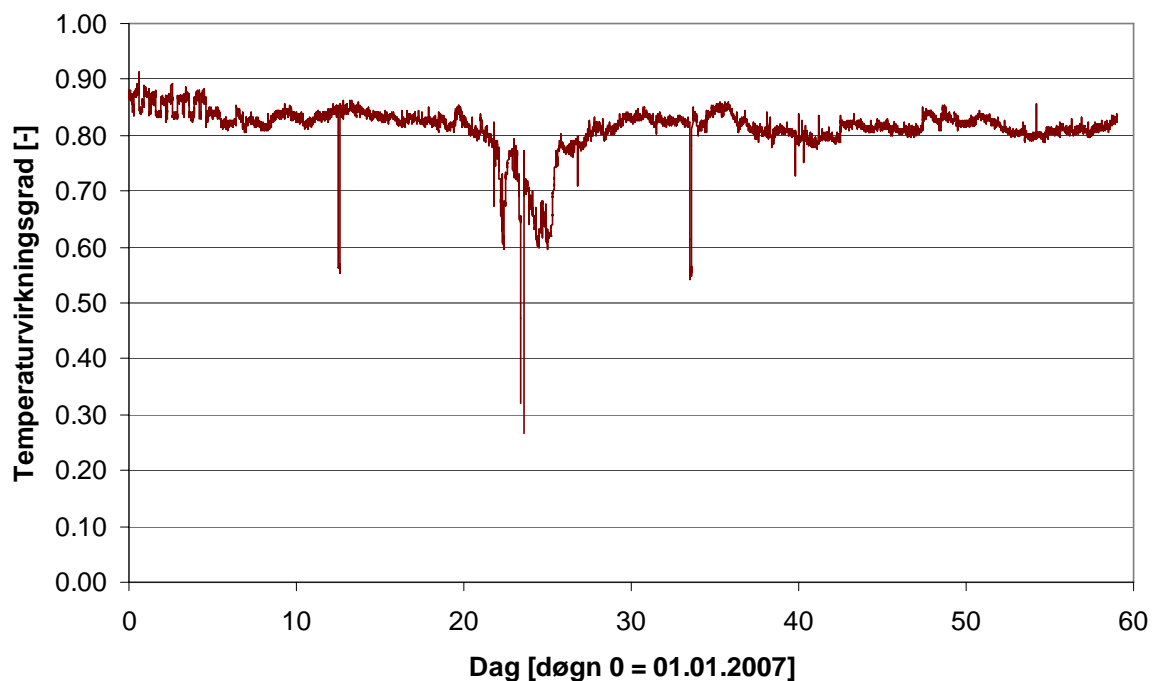
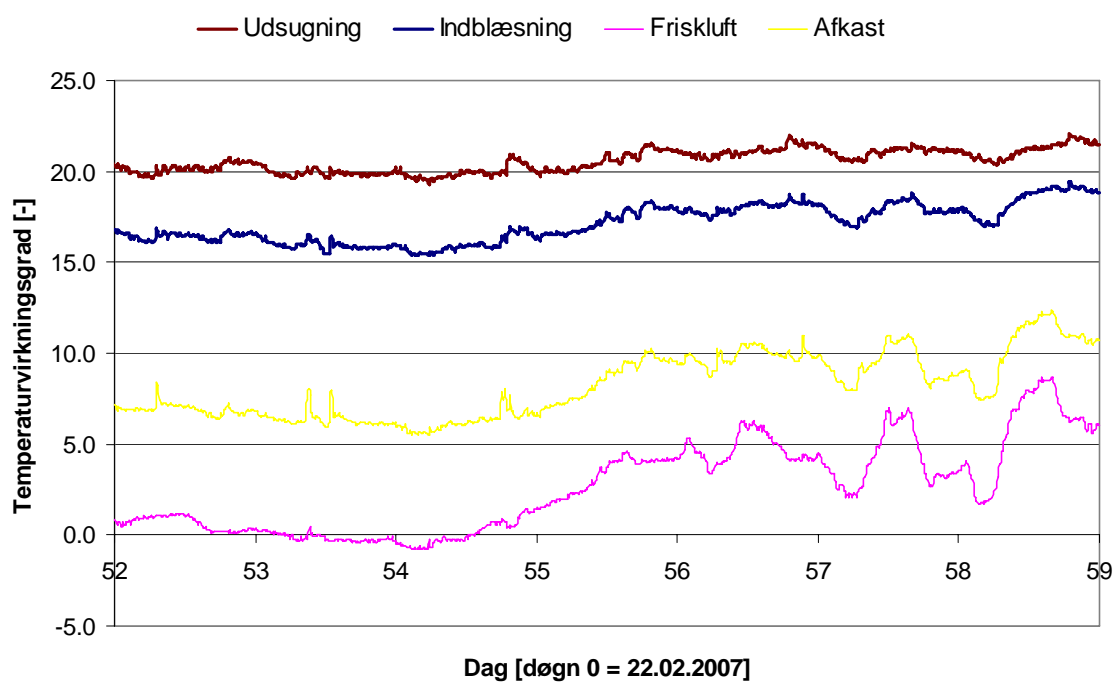
Ventilationsanlæggets effektivitet fremgår nedenfor i form af temperaturvirkningsgradens variation over måleperioden. De enkelte lufttemperaturer er også vist for en udvalgt uge (22.02-28.02-2007). Faldet i virkningsgrad midt i perioden skyldes ekstremt lave udetemperaturer og deraf kortvarig tilisning af varmeveksler.
